# **ESTUDIO TIPOLÓGICO, CONSTRUCTIVO Y ESTRUCTURAL DE LAS CASAS DE CORREDOR EN MADRID**

TESIS DOCTORAL

Autor: Jaime Santa Cruz Astorqui, Arquitecto  
Directora: Mercedes del Río Merino, Doctora Arquitecta

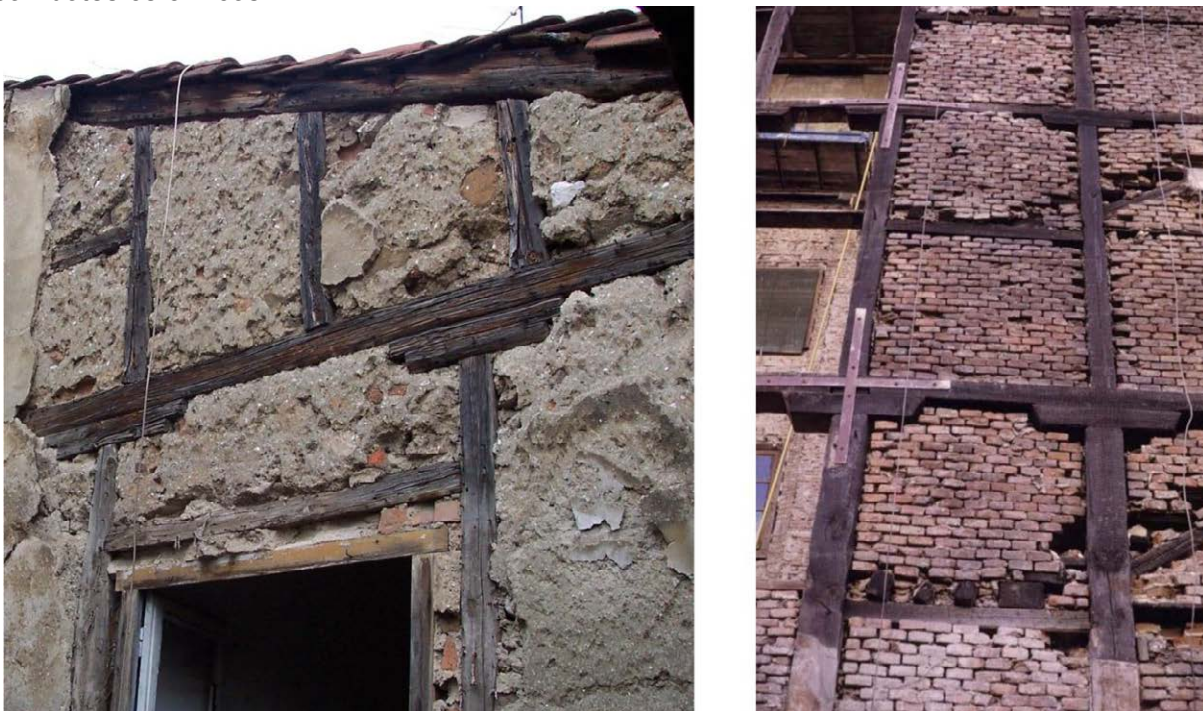
Fig. VI-32: Diferentes rellenos de cuarteles: con mortero de cal y cascote, y con fábrica de ladrillo [4]

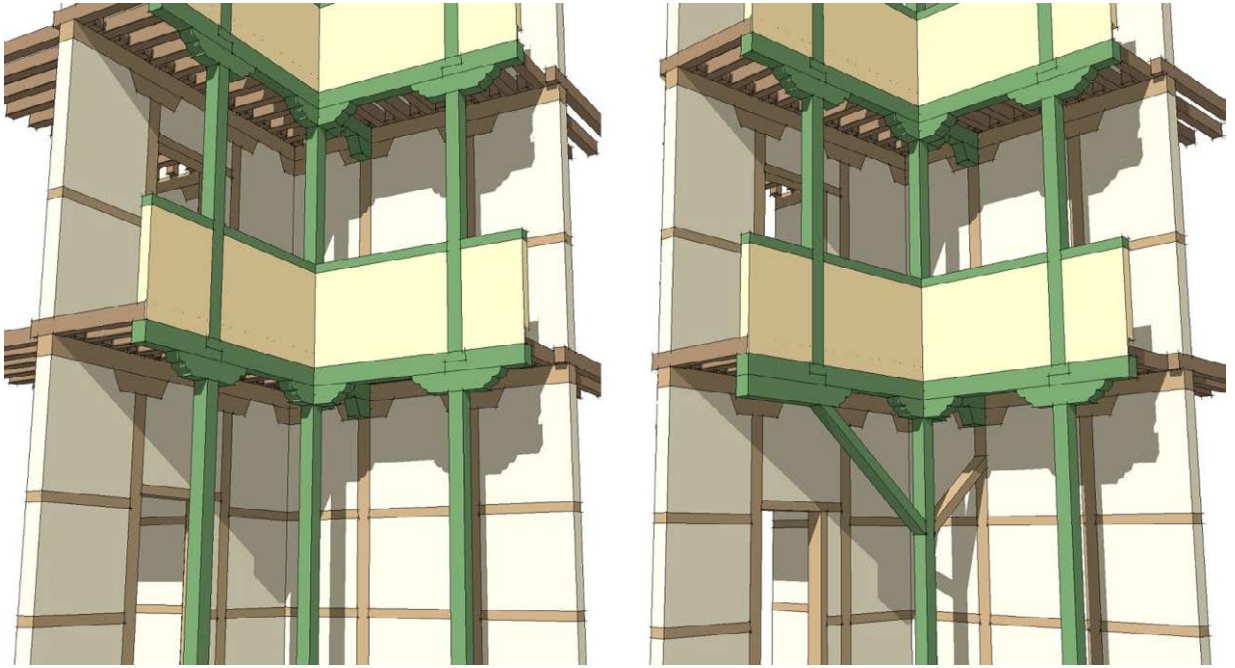
Fig. VI-59: Soluciones en la esquina del entramado del corredor

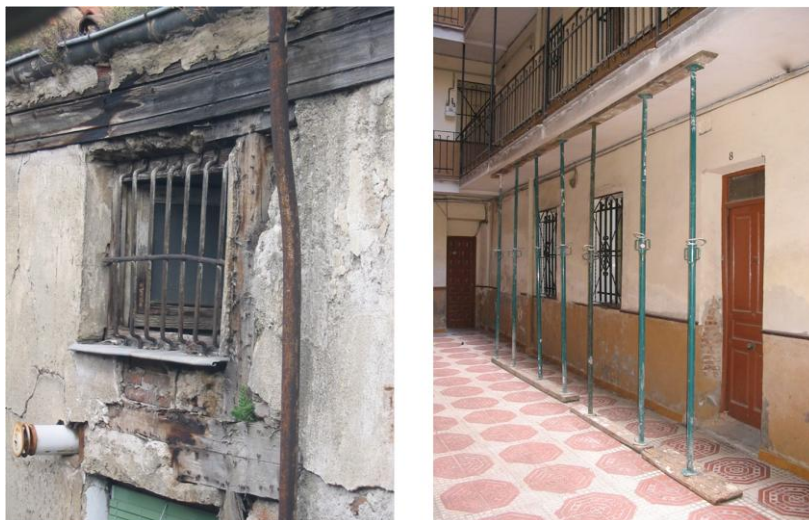
*Fig. VI-66: Estado ruinoso de una fachada de patio y apuntalamiento por fallo estructural en un corredor [4]*

A diferencia de lo observado en la fachada principal (*ver apartado VI-4.4*), aquí se detecta una incidencia más importante de posibles deficiencias estructurales, sobre todo debido al deterioro de los entramados característicos de éste tipo de muros interiores. Únicamente en un 18,5% de los edificios se han observado lesiones de carácter graves merecedoras de una intervención de urgencia (*Fig. VI-66*).

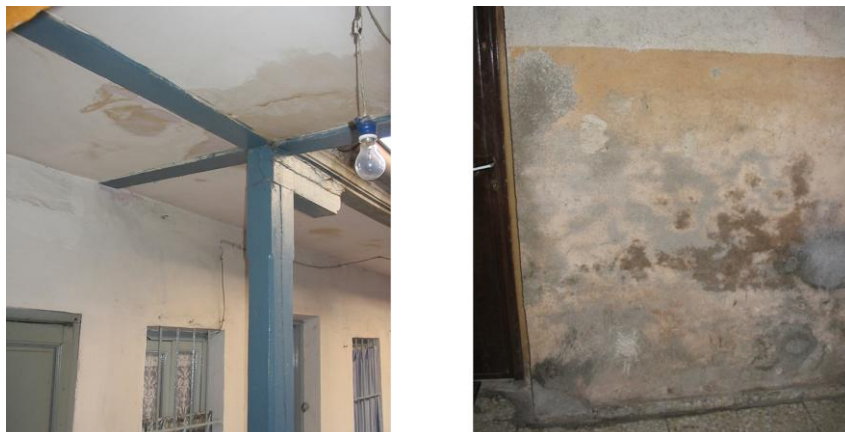
*Fig. VI-67: Humedades producidas por rotura de canalón de cubierta, y humedades en zócalo por capilaridad [4]*

Se aprecian daños significativos originados por fallos en la cubierta en un gran número de edificios, aunque únicamente en un 14,3% de ellos pueden considerarse como graves y susceptibles de ser revisados (esas lesiones normalmente se originan en defectos de los canalones de cubierta).

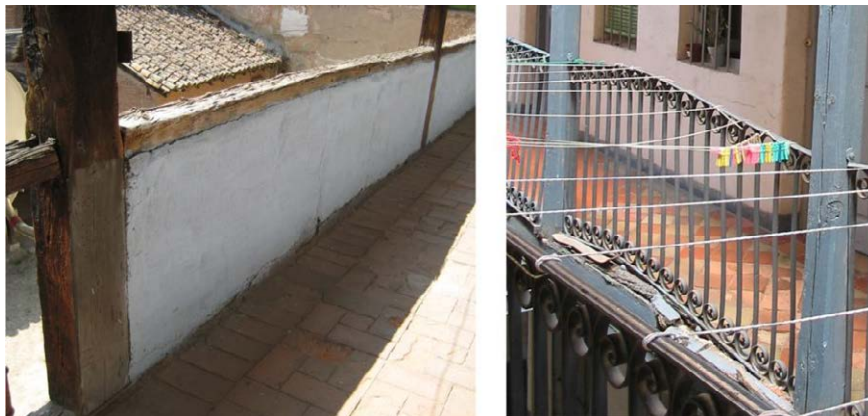
*Fig. VI-68: Lesiones en antepecho del corredor (fotos: [4] y F. López)*

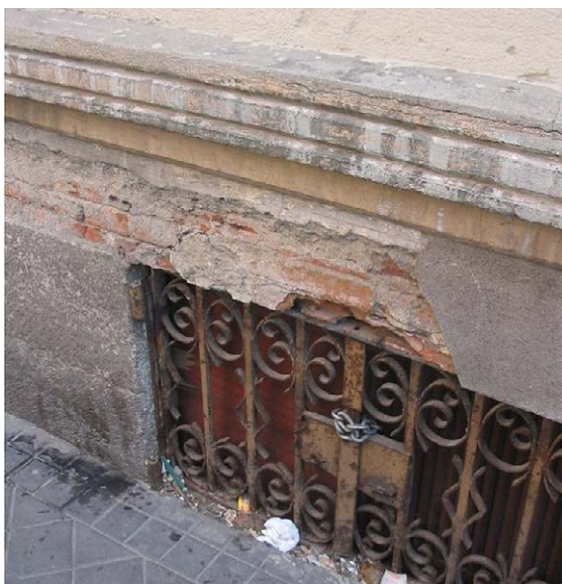
Fig. VI-81: Lesión severa por desprendimiento en un zócalo de fábrica chapada [4]
